La tourbière du lac Chailloux

Éléments d'hydrologie

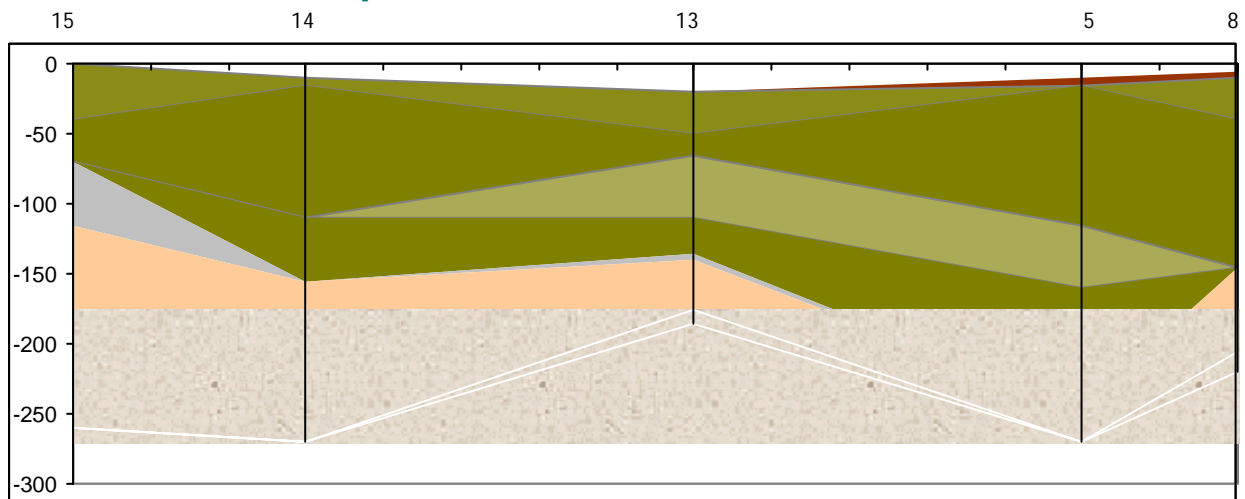
Coupe centre-ouest/centre-est

Cette coupe fait apparaître une zone de «haut fond» en plein milieu de la tourbière. On voit ainsi apparaître deux cuvettes dont les dynamiques ne sont pas identiques. Du côté ouest la couche de tourbe est moins profonde que du côté est. Par conséquent la craie est présente à 1,5 m de profondeur dans un cas et à 2,3 m dans l'autre. La profondeur de craie n'est en revanche pas connue, ni d'un côté ni de l'autre : les deux sondages ont été interrompus avant d'avoir atteint le plancher de la couche de craie, le manche de la tarière ne permettant pas de dépasser 2,6 m de profondeur. Côté est la couche de tourbe est séparée en deux verticalement par une couche de tourbe très

compact de près de 50 cm. Cet horizon compact se prolonge vers le centre de la tourbière, mais avec une compacité moins importante.

Côté est la cuvette est séparée aussi dans le sens nord/sud (cf. coupe nord-est/sud-est) par un dépôt morainique. Le niveau plus élevé du plancher de la tourbière pourrait s'expliquer par un prolongement de ce dépôt morainique. En tous les cas on a ici un secteur qui d'un point de vue hydrologique est moins bien connecté au reste de la tourbière. Cela peut expliquer les particularités constatées sur ce secteur en ce qui concerne la conductivité et les niveaux d'eau.

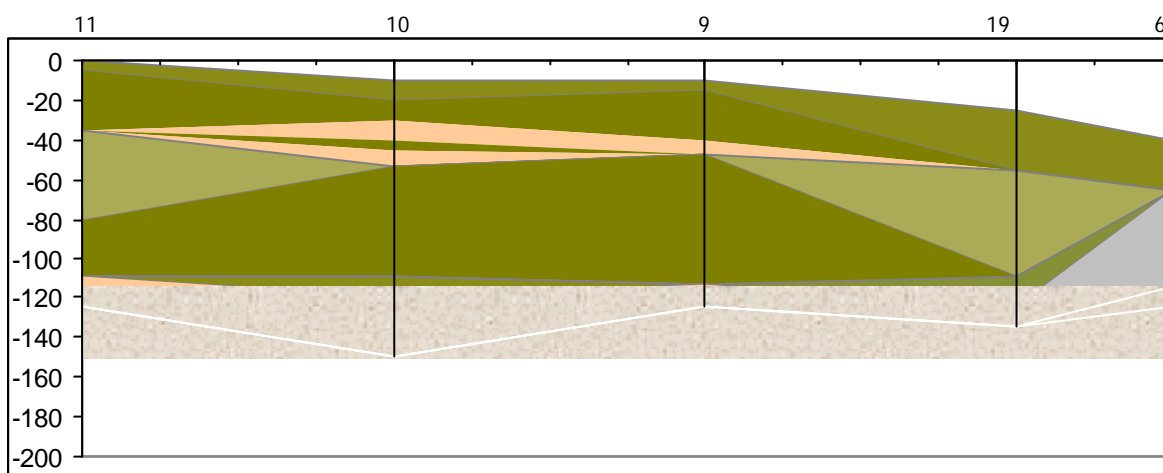
Coupe sud-ouest/sud-est

La tourbe est représentée en marron, la craie en saumon, l'argile en gris, le sable en beige. Pour la tourbe on a distingué ici les horizons presque liquides (vagues bleues), ceux qui sont compacts (briques blanches), et ceux plus ou moins dégradés (virgules blanches).

On retrouve l'organisation déjà observée à partir des transects de sens nord/sud, avec une zone de craie superficielle et une autre de tourbe sur argile.

Le secteur avec craie lacustre proche de la surface sur la partie sud-ouest paraît étendue. En réalité quelques autres sondages superficiels dans les environs immédiats permettent de constater que cette craie superficielle est assez circonscrite, correspondant vraisemblablement à la végétation à *Cladium mariscus* observée dans ce secteur. Il pourrait s'agir d'un secteur où la tourbe a été creusée et qui s'est ensuite atterri par dépôt de craie puis de tourbe.

Sur la partie sud-est on reconnaît le secteur de tourbe dégradée sur argile. Il est précédé, légèrement en amont (sondage 19) d'une épaisseur de tourbe plus importante et pas dégradée sur toute sa hauteur.

On peut noter la présence d'un horizon de tourbe argileuse presque liquide encadrée par des argiles très compacts en dessous et de la tourbe compacte au dessus (devenant même très compacte sur les 5 cm directement au-dessus de la tourbe argileuse). Cette tourbe liquide ne présente pas d'odeur soufrée, l'eau est donc à priori circulante. Par contre nous ne savons pas d'où elle vient ni où elle va puisque les échanges verticaux sont empêchés par les horizons compacts. À l'est la couche d'argile s'épaissit et à priori s'élève (rappelons que la topographie est donnée ici à titre indicatif, les données seront connues prochainement), ce qui devrait aussi fortement gêner la circulation d'eau. La couche d'argile se réduit peut-être par endroit, laissant une connexion directe avec les sables sous-jacents.
