# Marais de Germont-Buzancy

Exploitation de tourbe  
Réhabilitation de milieux dégradés  
Pâturage extensif

Région : Champagne-Ardenne  
Département : Ardennes

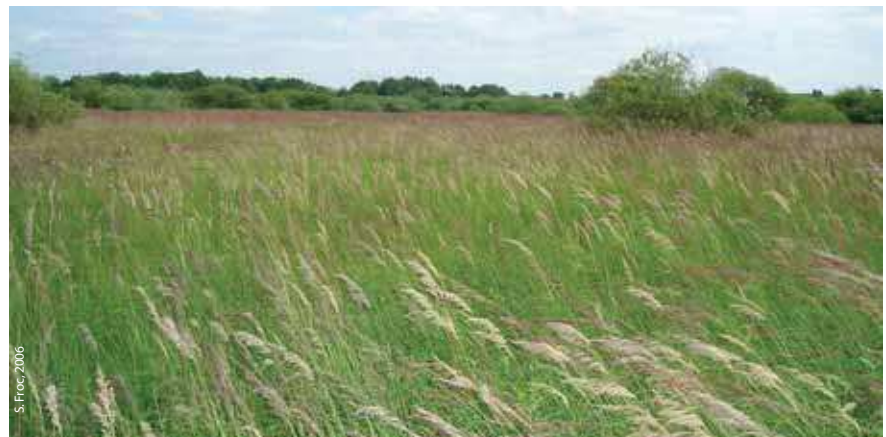
La calamagrostiaie traduit l'assèchement prolongé de la tourbière

Les fluctuations de nappe dans la ZPE induisent un assèchement prolongé de la tourbière, révélé par la dominance de *Calamagrostis canescens*, qui constitue un faciès dense et quasi monospécifique. Le *Caricion davalliana*, qui n'est plus présent sur le site Natura 2000, est remplacé par le *Magnocaricion elatae*, faciès dégradé du précédent.

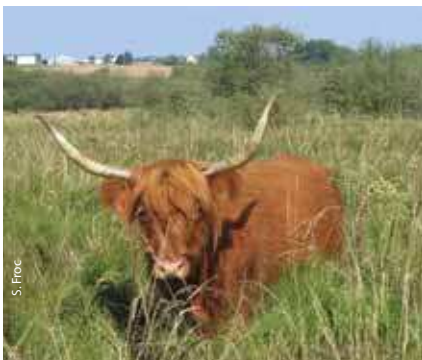
Highland Cattle pâturant dans la Zone de Protection Ecologique

La ZPE fait l'objet d'un pâturage extensif par des Highlands Cattle depuis 2003. Quatre bovins pâturent sur 16 ha selon un système tournant. Les résultats sont pour l'instant mitigés, en raison du fort battement de la nappe qui conditionne grandement le retour de groupements végétaux plus typiques. L'année 2006 a permis des conditions hydriques favorables et des résultats intéressants (apparition du trèfle d'eau (*Menyanthes trifoliata*), saule rampant (*Salix repens*), linaigrette à feuilles étroites (*Eriophorum angustifolium*) et certaines orchidées).

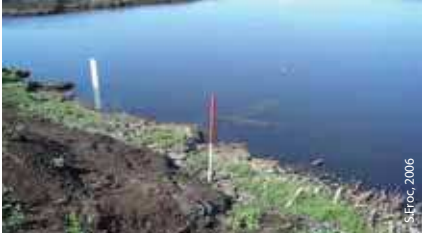
Remise en état des berges après exploitation :  
des pentes douces ont été créées

D'après l'arrêté préfectoral, l'exploitant se doit, après l'extraction, de reprofiler les berges des bassins, créer des îlots au centre des bassins, etc. Bien qu'elles soient très peu coûteuses par rapport au bénéfice de l'extraction, ces mesures n'ont pas été convenablement réalisées. Les berges raides et le tassement du sol dû au passage des engins ont interdit la réapparition des stades pionniers sur les plans d'eau issus de l'exploitation (*Caricion lasiocarpae*, *Rhynchosporion albae*...).

- > Bassins d'exploitation de petite taille pour éviter les clapotis qui déstructurent les berges
  - > Profilage des berges en pente douce pendant l'exploitation (30 % environ)
- > Création de berges sinuées en doigts de gant à faible profondeur (0,5 m)
  - > Obturation des drains traversant le marais et débouchant sur les bassins
- > Dépôt de la tourbe extraite loin des bassins pour limiter l'eutrophisation
  - > Fauche des berges et voies d'accès au site pour limiter la recolonisation par les rudérales

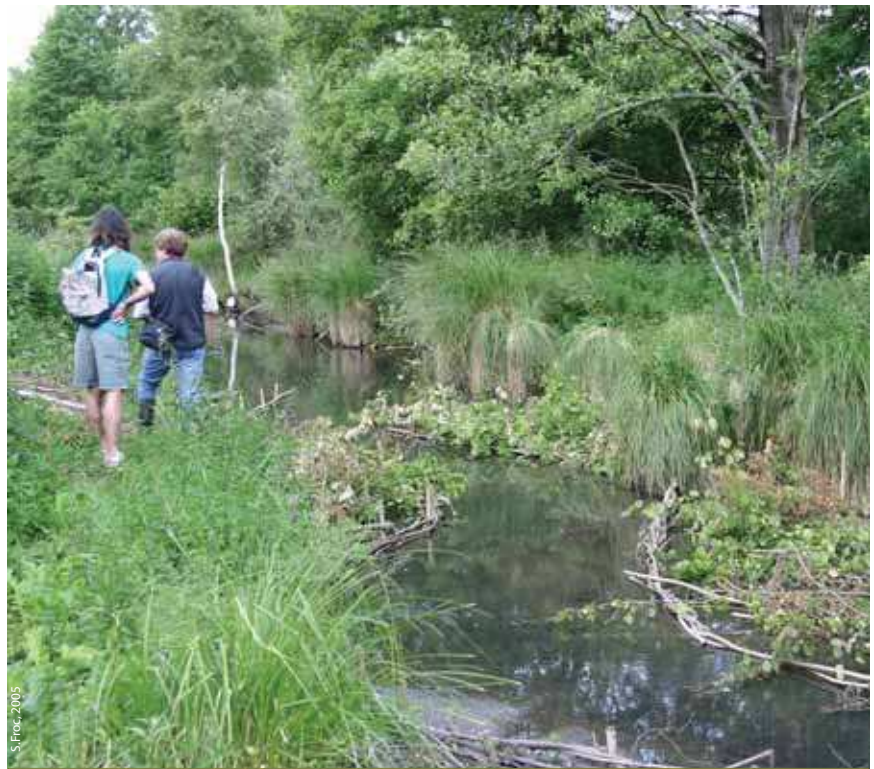
Fascines sur la rivière de la Bar

Afin de limiter les phénomènes de battement de nappe, les curages de la Bar ont été stoppés. Depuis 2001, la Chambre d'Agriculture des Ardennes met à disposition de l'ASA un technicien pour mettre en œuvre une gestion plus raisonnée et écologiquement intéressante de la Bar. Un entretien plus léger ainsi qu'une coupe sélective des arbres et un élagage ont été réalisés. Pour une meilleure évacuation des sédiments, des fascines ont été créées pour favoriser la sinuosité du cours d'eau.

Les résultats sont satisfaisants (le lit s'est creusé par endroits, reprise de la végétation, etc.).

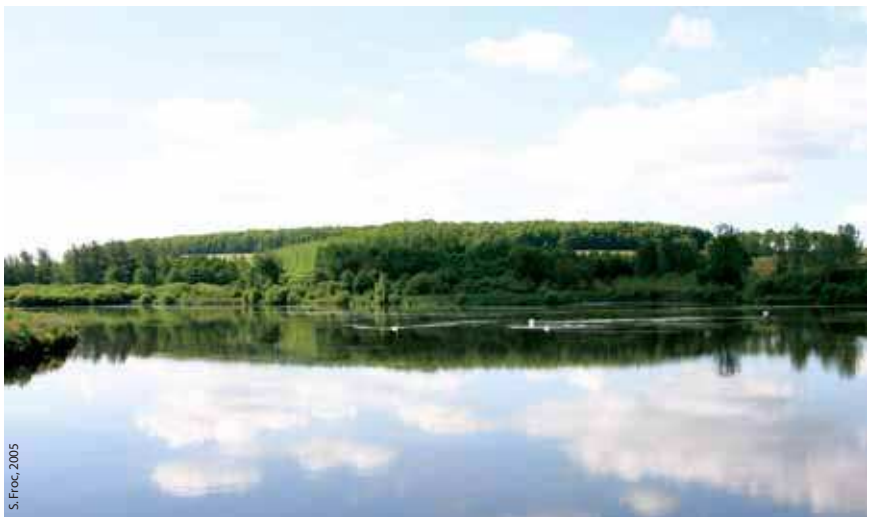
Fosse de tourbage en eau la grande taille du bassin induit des phénomènes de batillage qui détruisent les berges

La remise en état du site semble aujourd'hui en meilleure voie, avec notamment de nouvelles solutions pour pallier les problèmes de déstructuration des berges par le clapotis de l'eau (les bassins sont très grands) et du fait de la texture friable de la tourbe. La recolonisation végétale des berges après exploitation est actuellement suivie, en partenariat avec la Société d'Histoire Naturelle des Ardennes (SHNA).
